江府町道路トンネル長寿命化修繕計画

令和7年6月

鳥取県 江府町役場 産業建設課

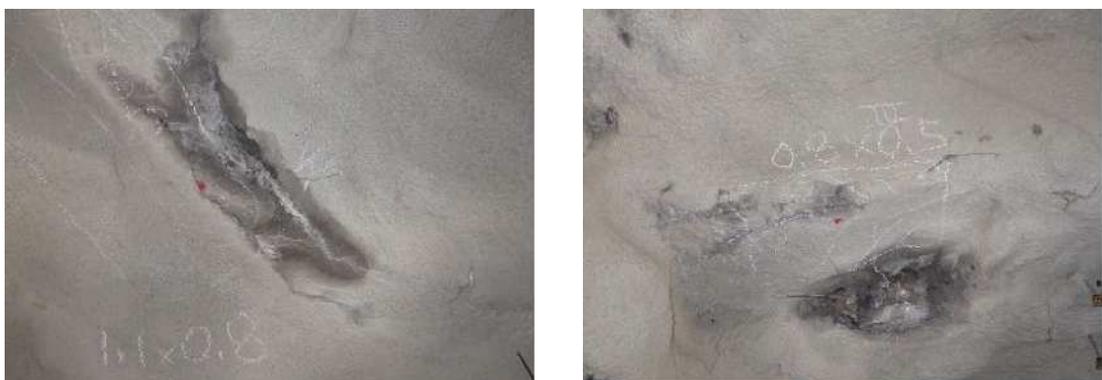
写真2.1 漏水を伴う吹付けコンクリートの劣化例

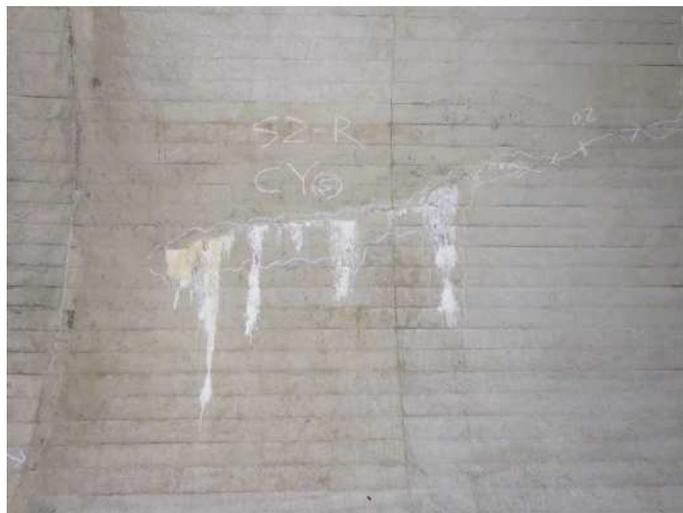
覆工区間は縦断方向を主としたひび割れが目立ちます。ひび割れ幅は0.3mm程度と軽微ですが遊離石灰を生じており、覆工背面からの水みちとなっていると考えられます。

写真4.1 ひび割れ沿いの遊離石灰 S001 (I判定)

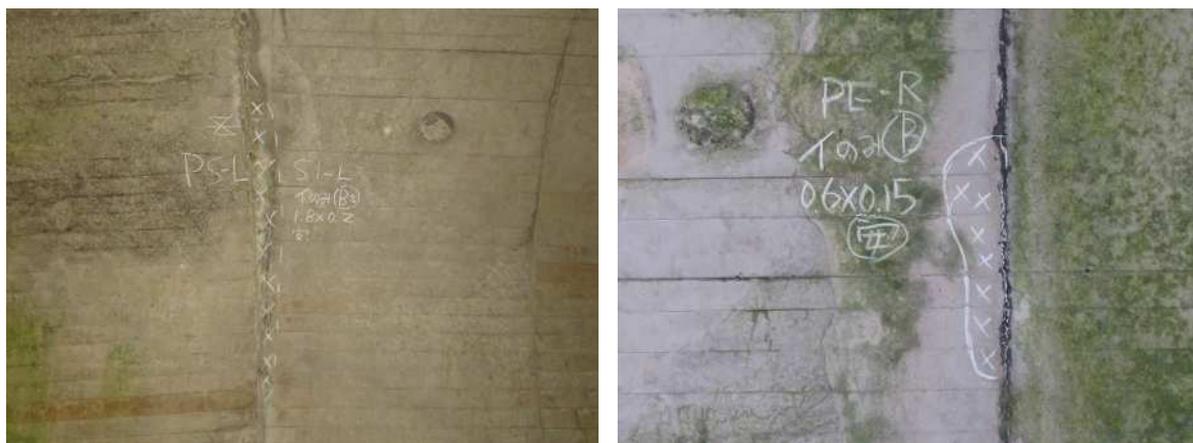
また、目地部にうきを確認しましたが、いずれも安定しており、現時点での利用者被害の懸念は低いと判断されます。

写真4.2 目地部のブロック化 左: PS、右: PE (いずれも II b判定)

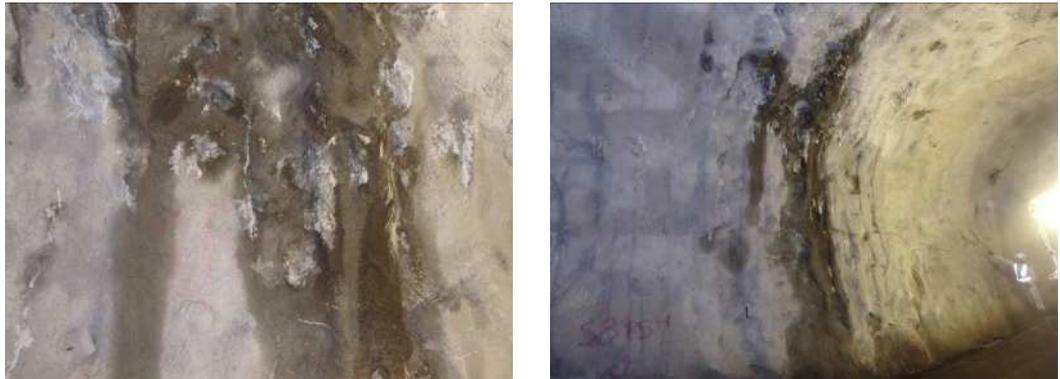
多数のひび割れを確認しており、背面からの漏水が著しく坑内への滴下も確認されます。

写真4.3 吹付け表面の漏水

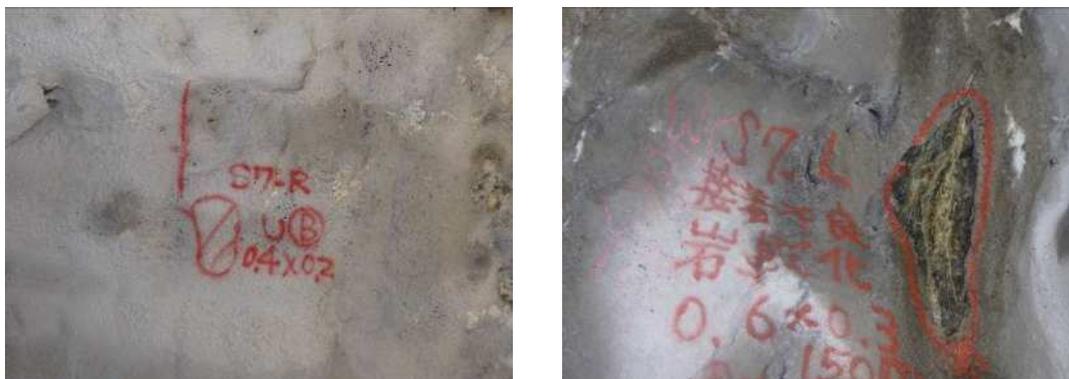
また、漏水に起因した吹付けのうきも確認されました。

吹付けがはく落して地山が露出、軟質化している箇所については、利用者被害の懸念が高いため、早急な対策が必要となります。

写真4.4 吹付け表面のうき、はく落箇所

湖岸トンネルにおけるⅢ判定変状はS004、S007、S008、S011で確認された、吹付けコンクリートのはく離および、地山の軟質化箇所です。

本トンネルのⅢ判定変状はいずれも吹付区間のうきであるが、当該箇所は令和5年度実施の「湖岸トンネル補強設計業務」にて、内巻補強工（PCL工）を計画しています。
