江府町道路トンネル長寿命化修繕計画

平成 31 年 3 月

鳥取県 江府町役場 建設課

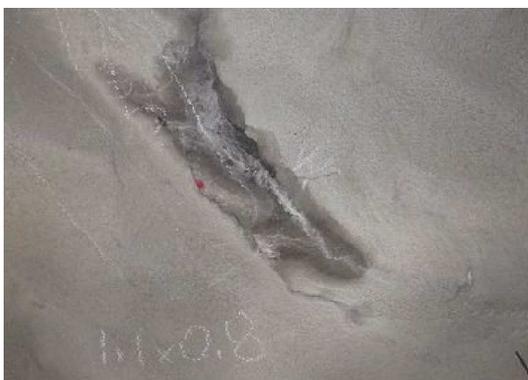
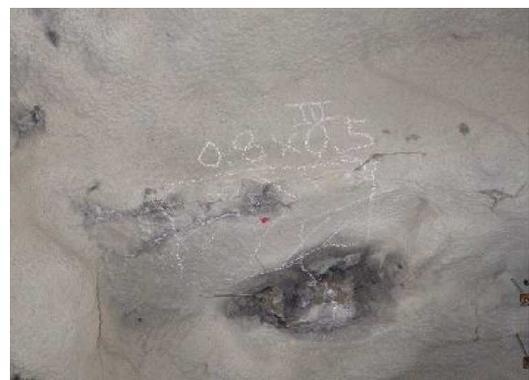
吹付けコンクリートは地山と接しているため、地下水による坑内への漏水や、吹付けコンクリートの劣化を招きます。吹付けコンクリートが劣化すると、コンクリート片や背面の地山が落下し、車両接触をはじめとした利用者被害が起こる可能性があります。

写真2.1 漏水を伴う吹付けコンクリートの劣化例

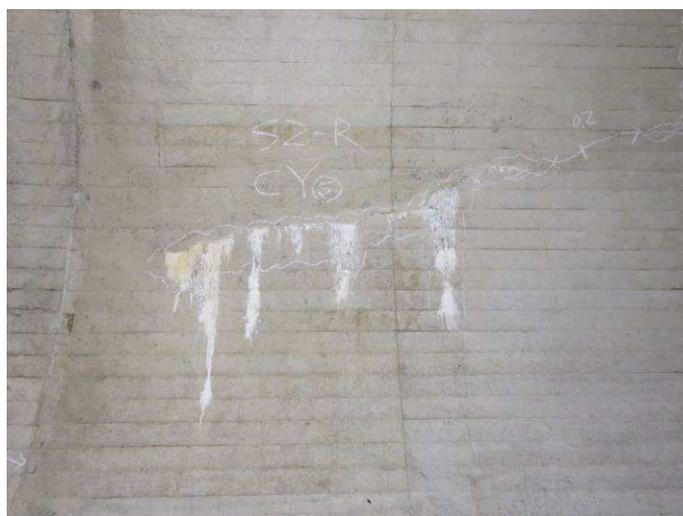
覆工区間は縦断方向を主としたひび割れが目立ちます。ひび割れ幅は0.3mm程度と軽微ですが遊離石灰を生じており、覆工背面からの水みちとなっていると考えられます。

写真4.1 ひび割れ沿いの遊離石灰 S001 (I 判定)

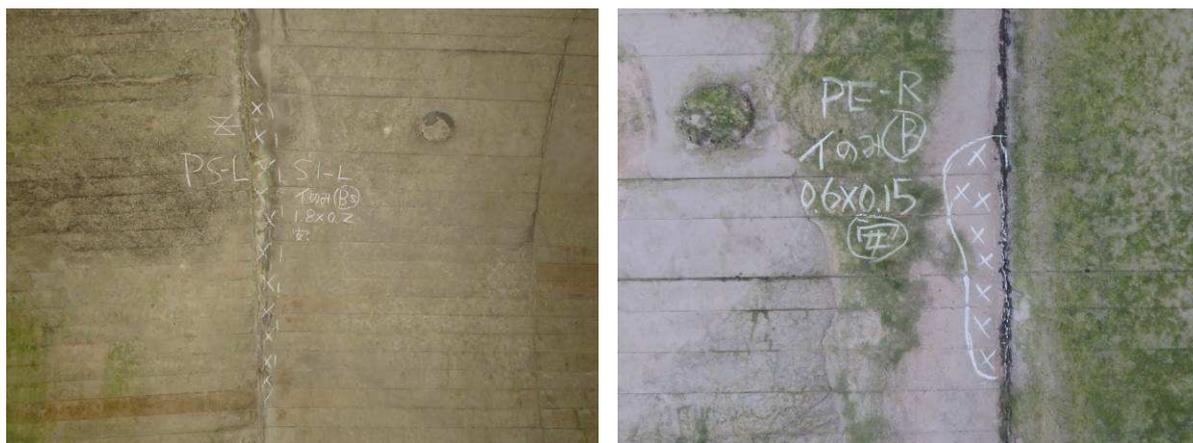
また、目地部にうきを確認しましたが、いずれも安定しており、現時点での利用者被害の懸念は低いと判断されます。

写真4.2 目地部のブロック化 左：PS、右：PE (いずれもIIb判定)

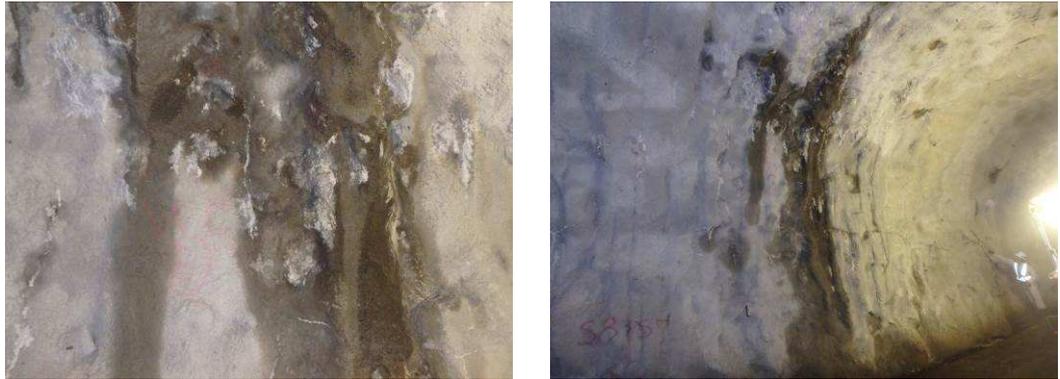
多数のひび割れを確認しており、背面からの漏水が著しく坑内への滴下も確認されます。また、漏水に起因した吹付けのうきも確認されました。

写真4.3 吹付け表面の漏水

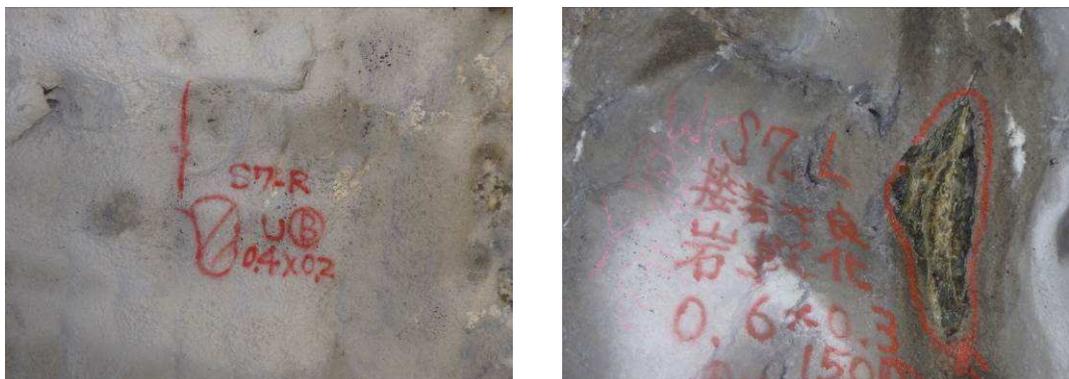
吹付けがはく落して地山が露出、軟質化している箇所については、利用者被害の懸念が高いため、早急な対策が必要となります。

写真4.4 吹付け表面のうき、はく落箇所

吹付け区間は内巻工による面的な対策が一般的です。

本計画では予算の平準化を目的として、対策範囲の優先順位を決めて順次対策していきます。そのため分割施工でも割高となりにくい、2次製品を用いた内巻工（下表、第2案）を採用する予定です。

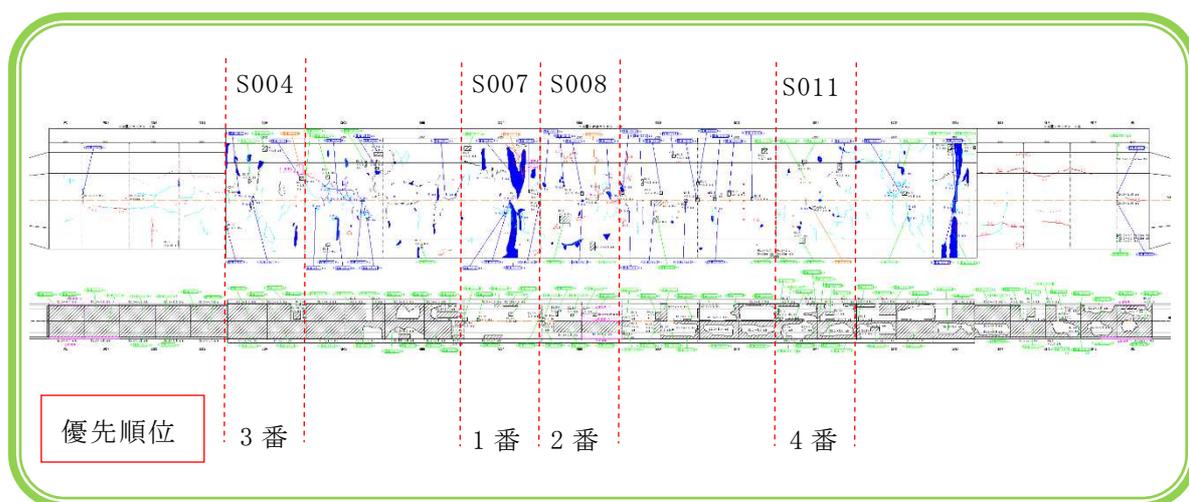
湖岸トンネルでⅢ判定変状が確認されたのはS004、S007、S008、S011の4箇所です。周辺の変状状況を比較すると以下のようになります。

- S004…Ⅲ判定変状範囲：1.2*0.7、Ⅱa判定変状：4箇所、部分的な漏水を確認
- S007…Ⅲ判定変状範囲：0.6*0.3、Ⅱa判定変状：6箇所、広範囲な漏水を確認
- S008…Ⅲ判定変状範囲：0.7*0.3、Ⅱa判定変状：5箇所、部分的な漏水を確認
- S011…Ⅲ判定変状範囲：0.4*0.8、Ⅱa判定変状：1箇所、漏水は小規模

以上より、①S007、②S008、③S004、④S011の順番で補修します。
