江府町道路トンネル長寿命化修繕計画

令和6年11月

鳥取県 江府町役場 産業建設課

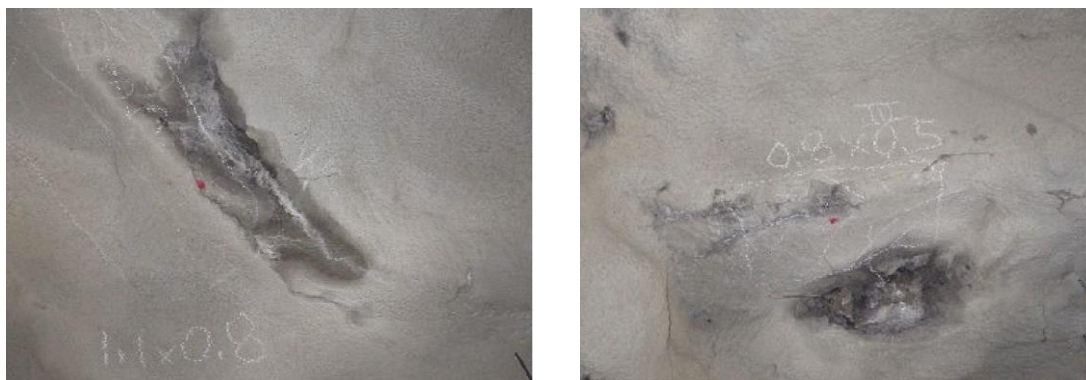
吹付けコンクリートは地山と接しているため、地下水による坑内への漏水や、吹付けコンクリートの劣化を招きます。吹付けコンクリートが劣化すると、コンクリート片や背面の地山が落下し、車両接触をはじめとした利用者被害が起こる可能性があります。

写真2.1 漏水を伴う吹付けコンクリートの劣化例

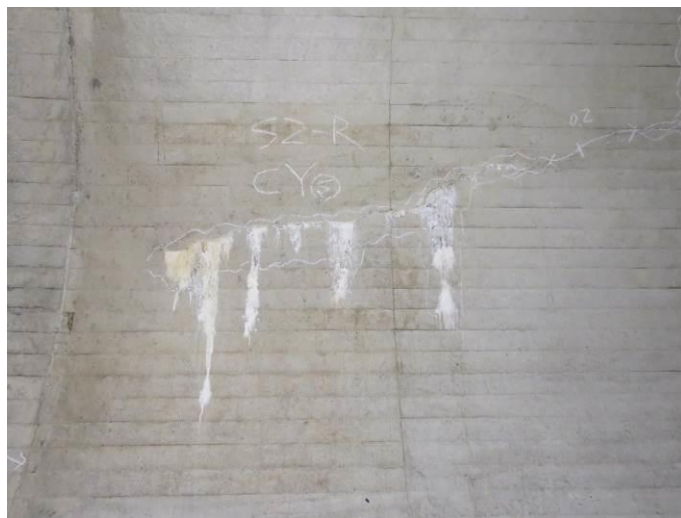
覆工区間は縦断方向を主としたひび割れが目立ちます。ひび割れ幅は0.3mm程度と軽微ですが遊離石灰を生じており、覆工背面からの水みちとなっていると考えられます。

写真4.1 ひび割れ沿いの遊離石灰 S001 (I 判定)

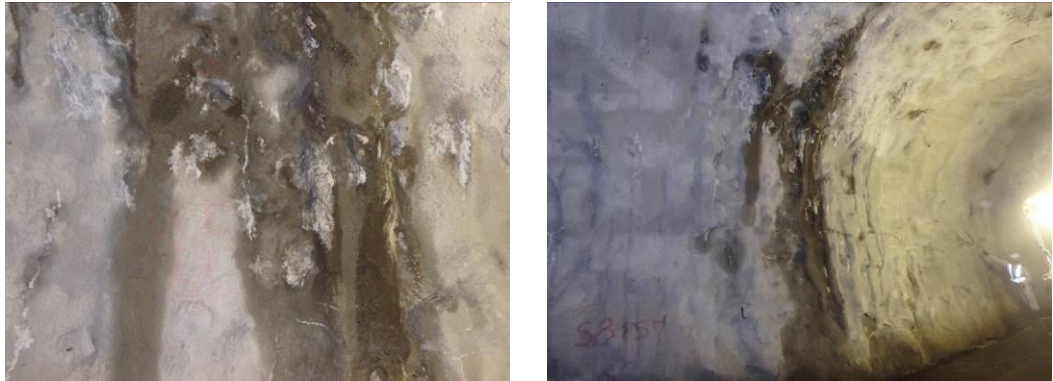
多数のひび割れを確認しており、背面からの漏水が著しく坑内への滴下も確認されます。

写真4.3 吹付け表面の漏水
