# **江府町道路トンネル長寿命化修繕計画**

**令和 6 年 1 月  
(令和 7 年 1 月一部改訂)  
鳥取県 江府町役場 産業建設課**

トンネル名	湖岸トンネル	車道幅員	覆工部 2.05m、吹付け部 2.25m
トンネル延長	138.1m	完成年次	1985 年（経過年数 39 年）
路線名	池ノ内湖岸線	建設工法	在来一部 CON 吹付
等級	D

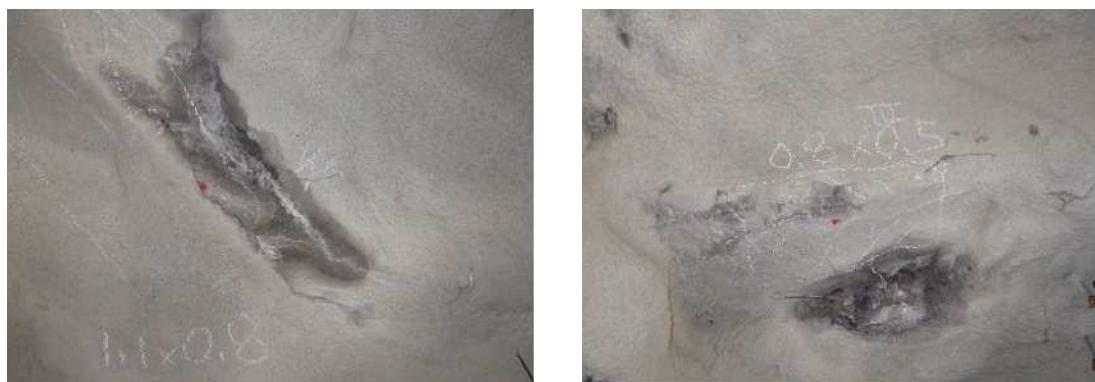
吹付けコンクリートは地山と接しているため、地下水による坑内への漏水や、吹付けコンクリートの劣化を招きます。吹付けコンクリートが劣化すると、コンクリート片や背面の地山が落下し、車両接触をはじめとした利用者被害が起こる可能性があります。

写真2.1 漏水を伴う吹付けコンクリートの劣化例

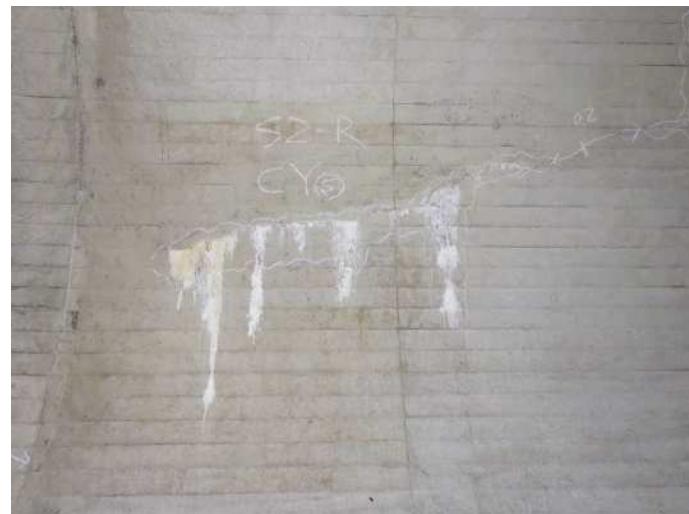
覆工区間は縦断方向を主としたひび割れが目立ちます。ひび割れ幅は0.3mm程度と軽微ですが遊離石灰を生じており、覆工背面からの水みちとなっていると考えられます。

写真4.1 ひび割れ沿いの遊離石灰 S001 (I 判定)

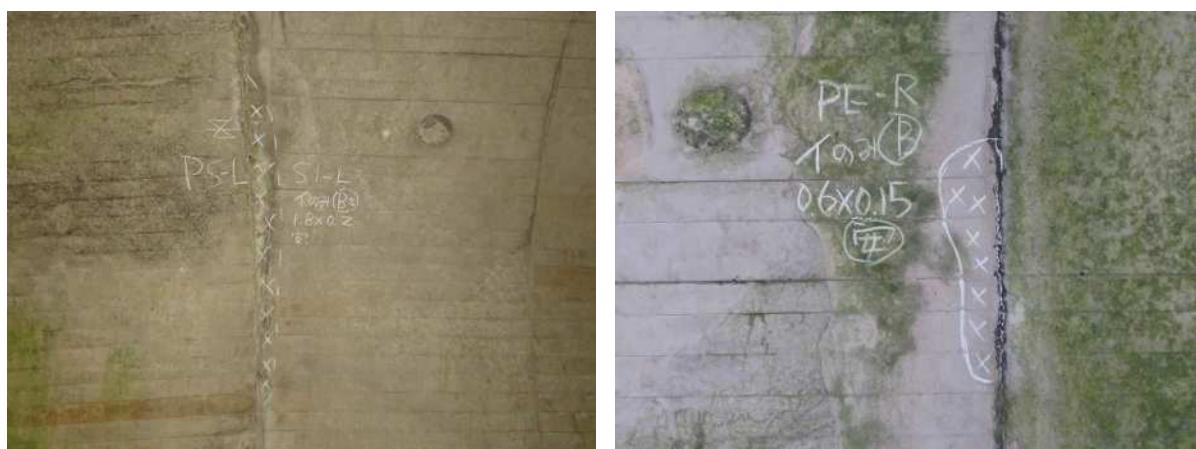
また、目地部にうきを確認しましたが、いずれも安定しており、現時点での利用者被害の懸念は低いと判断されます。

写真4.2 目地部のブロック化 左:PS、右:PE (いずれも IIb 判定)

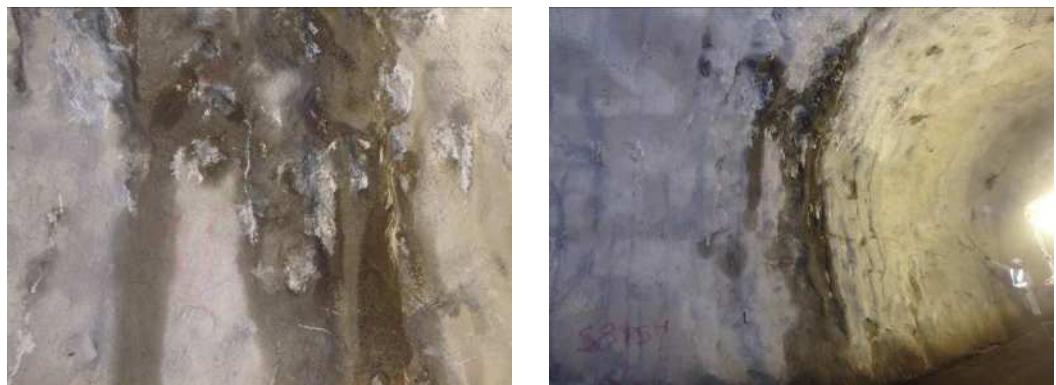
多数のひび割れを確認しており、背面からの漏水が著しく坑内への滴下も確認されます。

写真4.3 吹付け表面の漏水

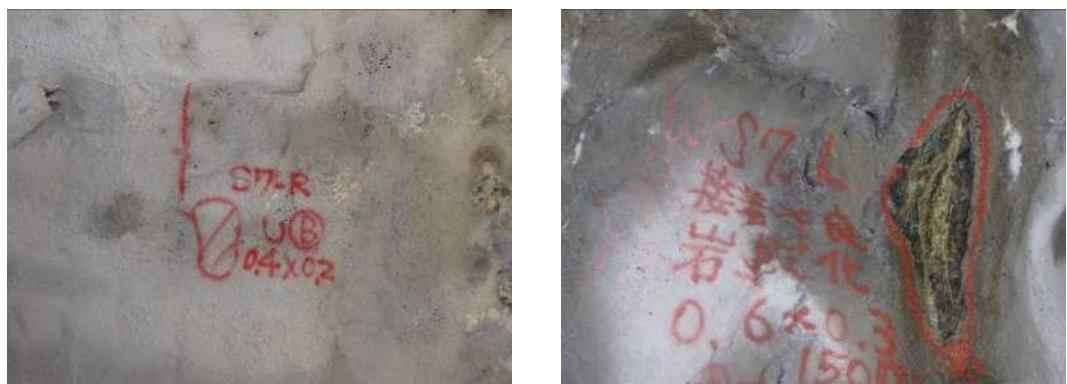
また、漏水に起因した吹付けのうきも確認されました。

吹付けがはく落して地山が露出、軟質化している箇所については、利用者被害の懸念が高いため、早急な対策が必要となります。

写真4.4 吹付け表面のうき、はく落箇所

湖岸トンネルにおけるⅢ判定変状はS004、S007、S008、S011で確認された、吹付けコンクリートのはく離および、地山の軟質化箇所です。

本トンネルのⅢ判定変状はいずれも吹付区間のうきであるが、当該箇所は令和5年度実施の「湖岸トンネル補強設計業務」にて、内巻補強工（PCL工）を計画しています。

よって、次回点検までに補修工事を実施すれば、Ⅲ判定を含む吹付区間の変状は全て解消されます。
