江府町道路トンネル長寿命化修繕計画

令和6年11月

鳥取県 江府町役場 産業建設課

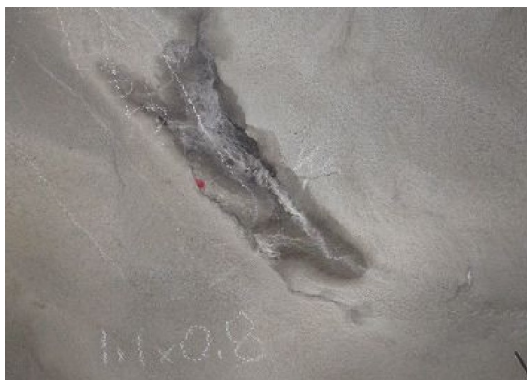
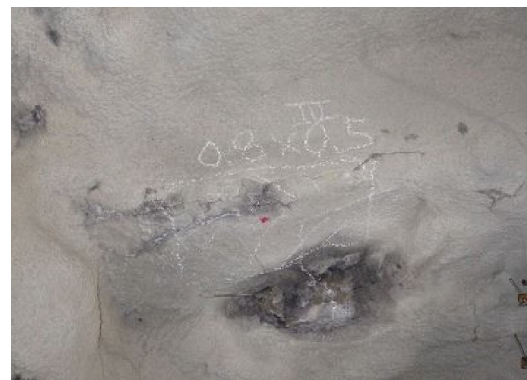
写真2.1 漏水を伴う吹付けコンクリートの劣化例

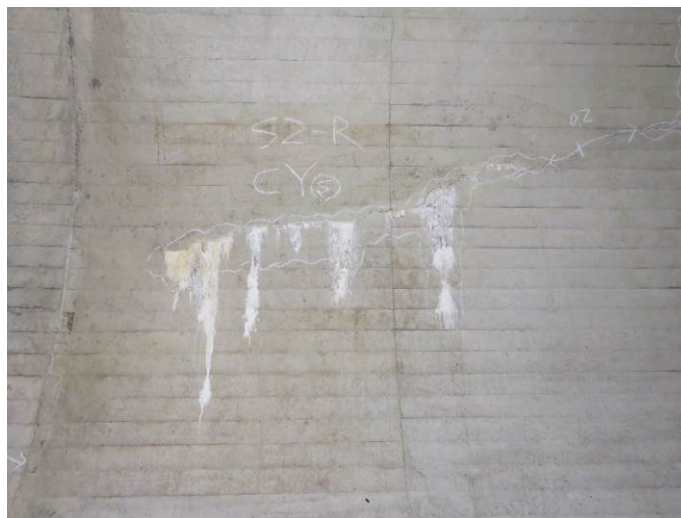
覆工区間は縦断方向を主としたひび割れが目立ちます。ひび割れ幅は0.3mm程度と軽微ですが遊離石灰を生じており、覆工背面からの水みちとなっていると考えられます。

写真4.1 ひび割れ沿いの遊離石灰 S001 (I 判定)

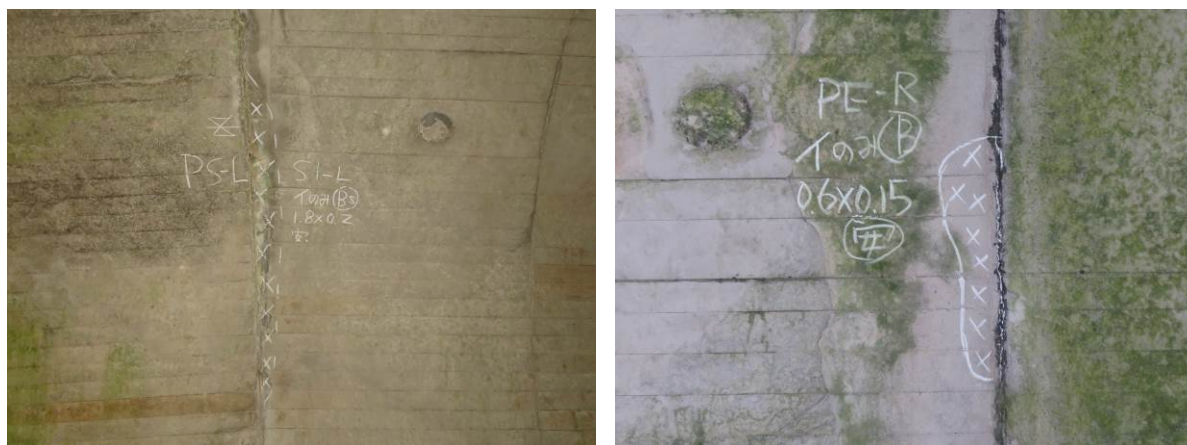
また、目地部にうきを確認しましたが、いずれも安定しており、現時点での利用者被害の懸念は低いと判断されます。

写真4.2 目地部のブロック化 左: PS、右: PE (いずれも II b 判定)

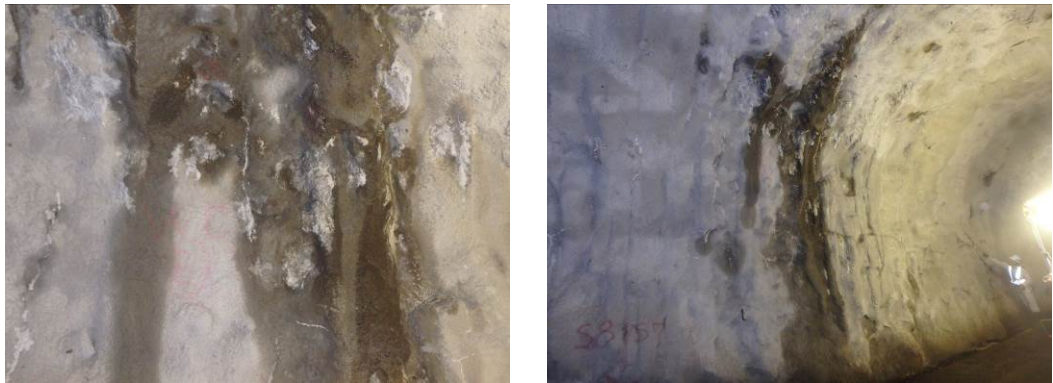
多数のひび割れを確認しており、背面からの漏水が著しく坑内への滴下も確認されます。

写真4.3 吹付け表面の漏水

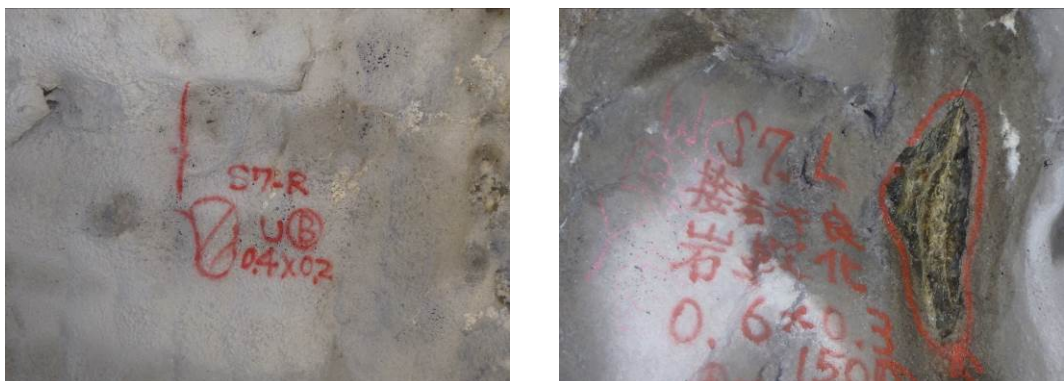
また、漏水に起因した吹付けのうきも確認されました。

吹付けがはく落して地山が露出、軟質化している箇所については、利用者被害の懸念が高いため、早急な対策が必要となります。

写真4.4 吹付け表面のうき、はく落箇所

湖岸トンネルにおけるⅢ判定変状はS004、S007、S008、S011で確認された、吹付けコンクリートのはく離および、地山の軟質化箇所です。

本トンネルのⅢ判定変状はいずれも吹付区間のうきであるが、当該箇所は令和5年度実施の「湖岸トンネル補強設計業務」にて、内巻補強工（PCL工）が計画しています。

よって、次回点検までに補修工事を実施すれば、Ⅲ判定を含む吹付区間の変状は全て解消されます。
