# 江府町道路トンネル長寿命化修繕計画

令和 7 年 5 月

鳥取県 江府町役場 産業建設課

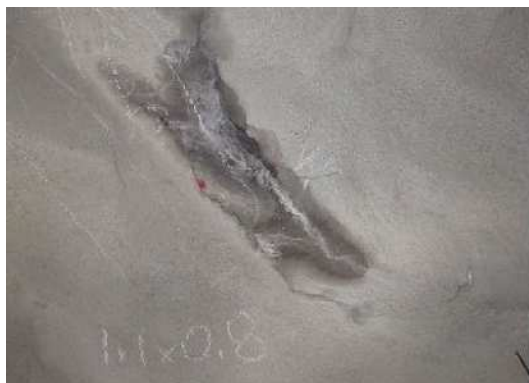
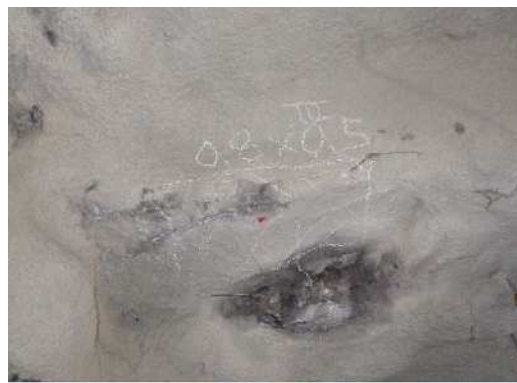
吹付けコンクリートは地山と接しているため、地下水による坑内への漏水や、吹付けコンクリートの劣化を招きます。吹付けコンクリートが劣化すると、コンクリート片や背面の地山が落下し、車両接触をはじめとした利用者被害が起こる可能性があります。

写真2.1 漏水を伴う吹付けコンクリートの劣化例

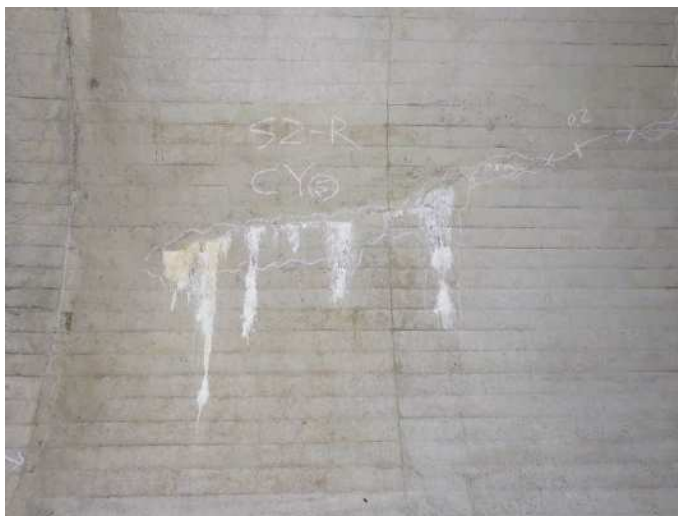
覆工区間は縦断方向を主としたひび割れが目立ちます。ひび割れ幅は0.3mm程度と軽微ですが遊離石灰を生じており、覆工背面からの水みちとなっていると考えられます。

写真4.1 ひび割れ沿いの遊離石灰 S001 (I 判定)

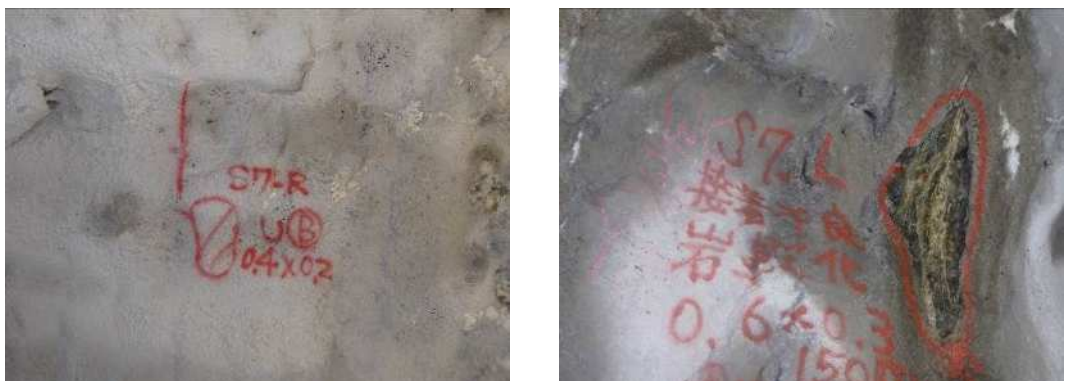
また、漏水に起因した吹付けのうきも確認されました。

吹付けがはく落して地山が露出、軟質化している箇所については、利用者被害の懸念が高いため、早急な対策が必要となります。

写真4.4 吹付け表面のうき、はく落箇所

湖岸トンネルにおけるⅢ判定変状はS004、S007、S008、S011で確認された、吹付けコンクリートのはく離および、地山の軟質化箇所です。

本トンネルのⅢ判定変状はいずれも吹付区間のうきであるが、当該箇所は令和5年度実施の「湖岸トンネル補強設計業務」にて、内巻補強工（PCL工）を計画しています。
