江府町道路トンネル長寿命化修繕計画

令和6年11月

鳥取県 江府町役場 産業建設課

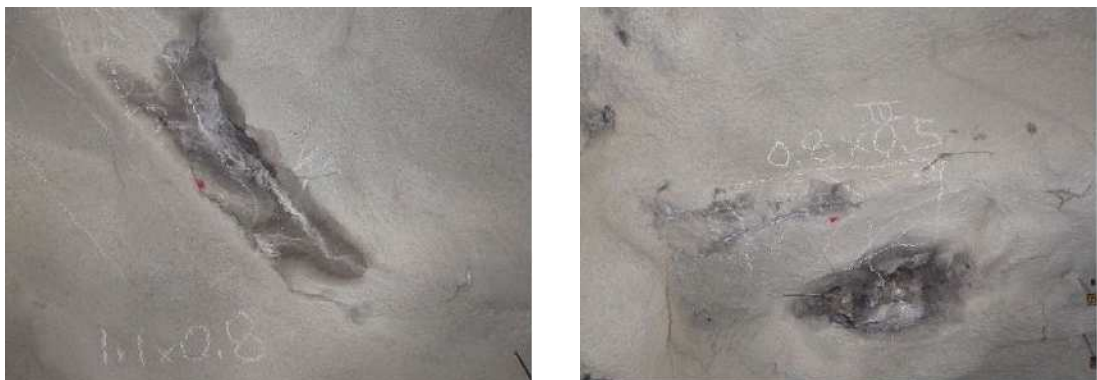
写真2.1 漏水を伴う吹付けコンクリートの劣化例

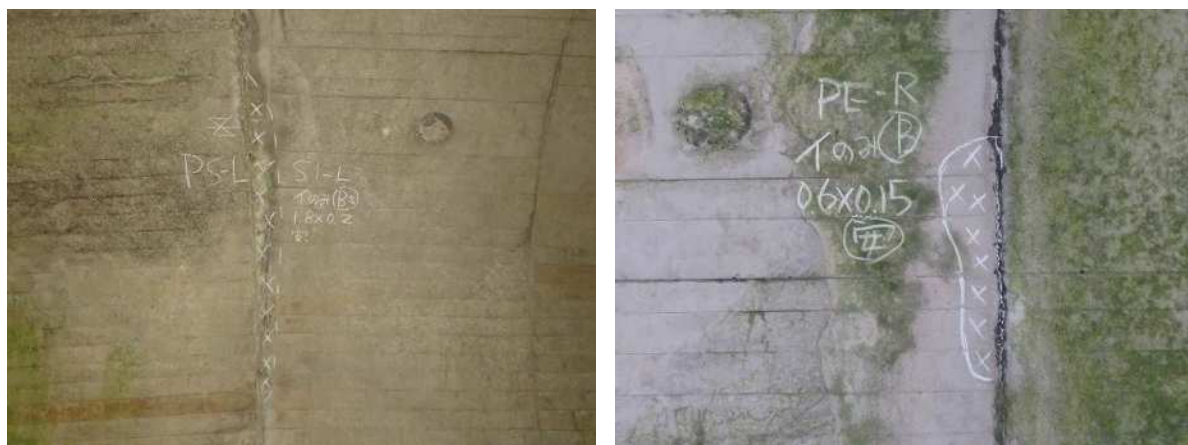
また、目地部にうきを確認しましたが、いずれも安定しており、現時点での利用者被害の懸念は低いと判断されます。

写真4.2 目地部のブロック化 左：PS、右：PE (いずれもIIb判定)

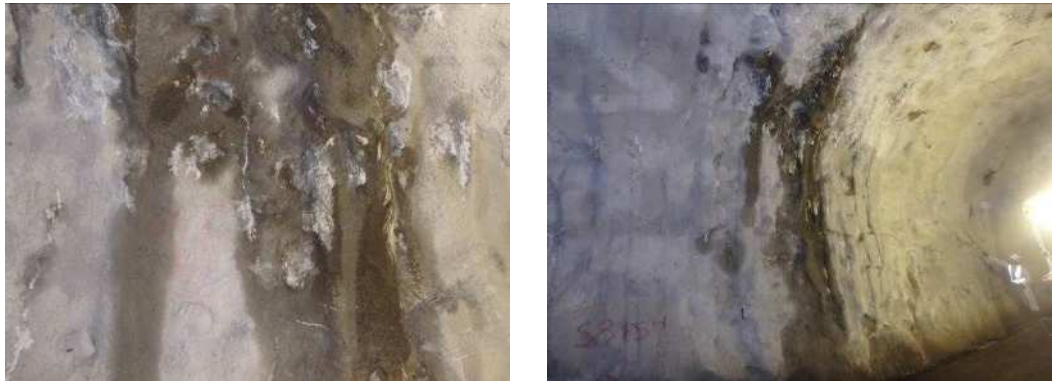
多数のひび割れを確認しており、背面からの漏水が著しく坑内への滴下も確認されます。また、漏水に起因した吹付けのうきも確認されました。

写真4.3 吹付け表面の漏水

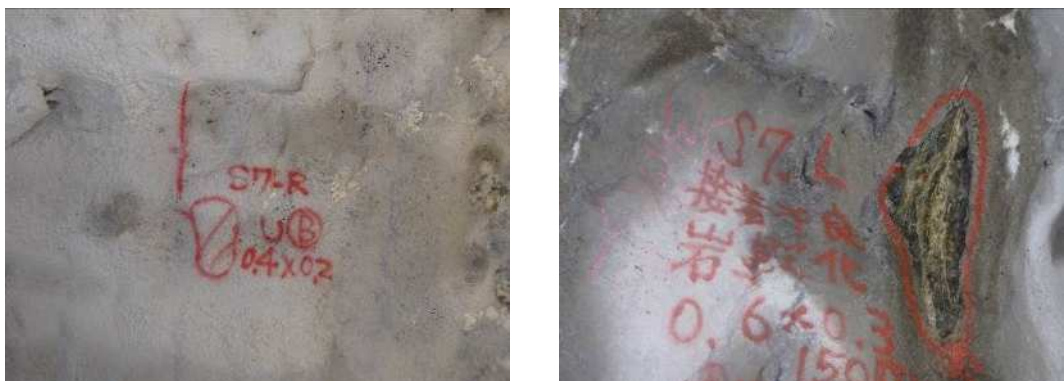
吹付けがはく落して地山が露出、軟質化している箇所については、利用者被害の懸念が高いため、早急な対策が必要となります。

写真4.4 吹付け表面のうき、はく落箇所

湖岸トンネルにおけるⅢ判定変状はS004、S007、S008、S011で確認された、吹付けコンクリートのはく離および、地山の軟質化箇所です。

本トンネルのⅢ判定変状はいずれも吹付区間のうきであるが、当該箇所は令和5年度実施の「湖岸トンネル補強設計業務」にて、内巻補強工（PCL工）が計画しています。
