江府町道路トンネル長寿命化修繕計画

平成 31 年 3 月

鳥取県 江府町役場 建設課

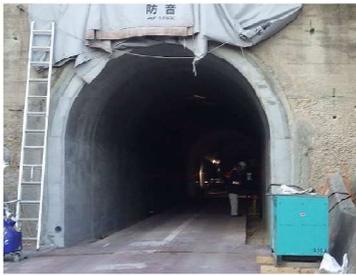
工法概要	場所打ちコンクリート工法は、劣化した吹付け区間の内側に型枠を設置し、現場でコンクリートを養生したものです	コンクリート2次製品やライナープレートを用いた劣化した吹付け区間の内側に設置して断面を形成するものです。	吹付け工法は、コンクリートやモルタルを30～150mmの厚さで内面に再度吹付けることによって、内巻・2次覆工追加を施すものです
景観性	新設と同様の外観になります	○ 新設と同様の外観になります	○ 表面に凹凸ができ、他案に比べ景観性に劣ります
分割施工性	型枠が受注生産となり高額になります。さらに、工事期間を空けて転用することは一般的でないため、一括施工が望ましい	× 2次製品による断面形成のため、分割施工への対応も可能	○ 吹付け範囲の限定は境界部の処理が難しく、材料ロスも生じます
健全度、維持管理	新設と同等の健全度になります	○ 新設と同等の健全度になります	○ 母材と吹付け材が剥落する現象が発生し、維持管理上の問題となっています。本トンネルでは再吹付けになるため、剥落現象が起きる可能性が高くなります。
経済性（一括施工時）	約40万円/m	○ 約50～60万/m（使用部材によって異なります）	△ 約35万/m
総合評価	分割施工の場合は型枠費用のロスなどにより、工事費が割高となる可能性が高いため、本計画においては採用を見送ります。 △	一括施工が可能な場合は割高となりますが、分割施工時のロスが生じにくいことから、本計画における採用案とします。 ○	景観性や維持管理で他案に劣るため、本計画においては採用を見送ります。 ×
